泉州市正骨医院

竣工环境保护验收监测报告

建设单位：泉州市正骨医院

2020 年 10 月

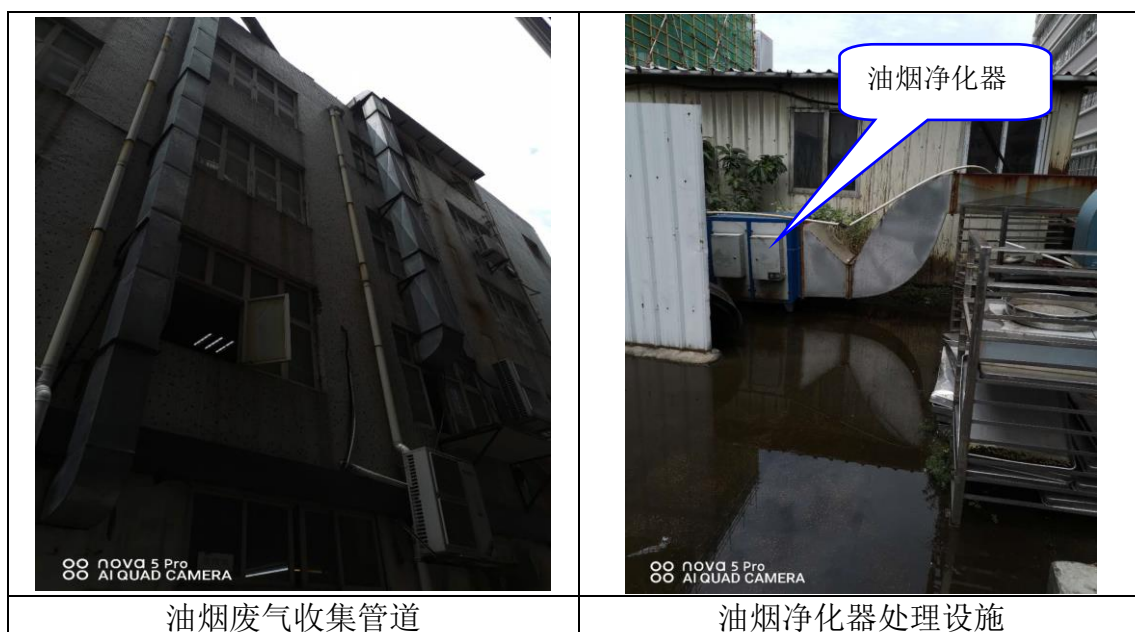
图 5.2-1 废气处理设施实际建设情况

大气污染源主要为污水处理站废气、食堂油烟废气、柴油发电机废气、停车场汽车尾气。各类废气的主要来源及处理设施实际建设情况见表 5.2-1，废气处理设施现场情况见图 5.2-1。

序号	污染物种类	主要污染因子	处理措施及排放去向
1	污水处理站废气	氨气、硫化氢、臭气浓度、甲烷、氯气	喷洒除臭剂
2	食堂油烟废气	油烟	安装油烟净化设施进行处理，经管道引入附属楼顶楼排放
3	柴油发电机废气	烟气黑度	经专用烟道引至附属楼楼顶排放
4	停车场汽车尾气	CO、NO _x 、HC	无组织排放

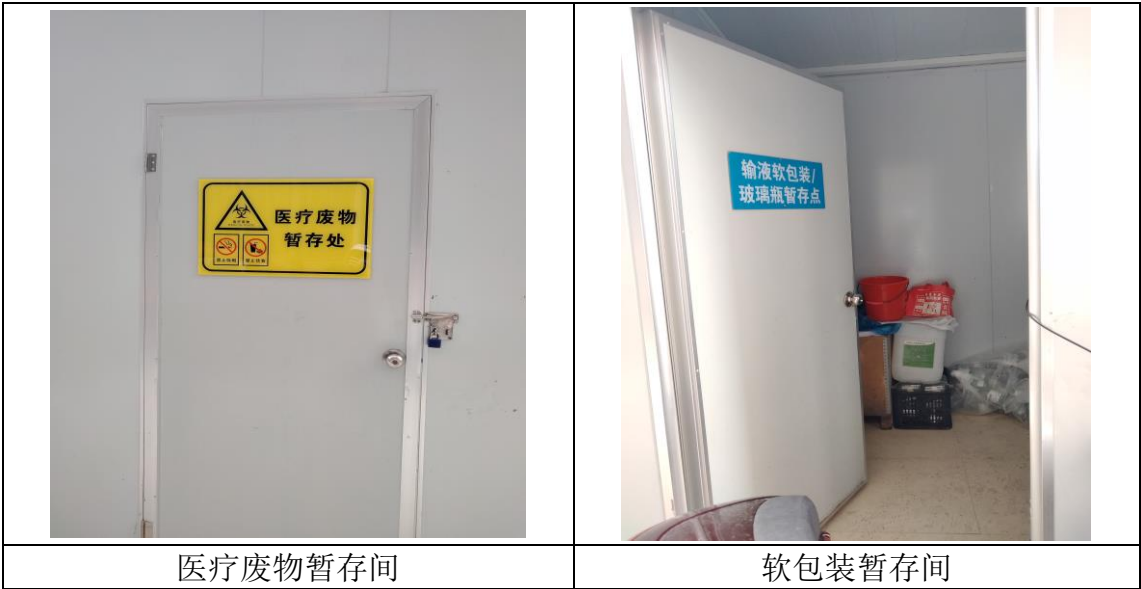
图 5.4-1 废气处理设施实际建设情况

固体废物产生量情况见表5.4-2，固废处理设施实际建设情况见图5.4-1。

名称	产生工序	主要成分	产生量	处置方式
生活垃圾	医护人员及病人日常生活	纸张、塑料袋等	506kg/d	环卫部门清运
医疗废物	医疗过程	感染性废物、损伤性废物、药物性废物	93.092t/a	交由泉州市医疗废物处置中心安全处置
废水处理污泥	废水处理过程	污泥	15t/a	交由福建绿洲固体废物处置有限公司安全处置
过滤吸附器及重金属吸附器	特殊废水处理过程	过滤吸附器及重金属吸附器	0.3t/a

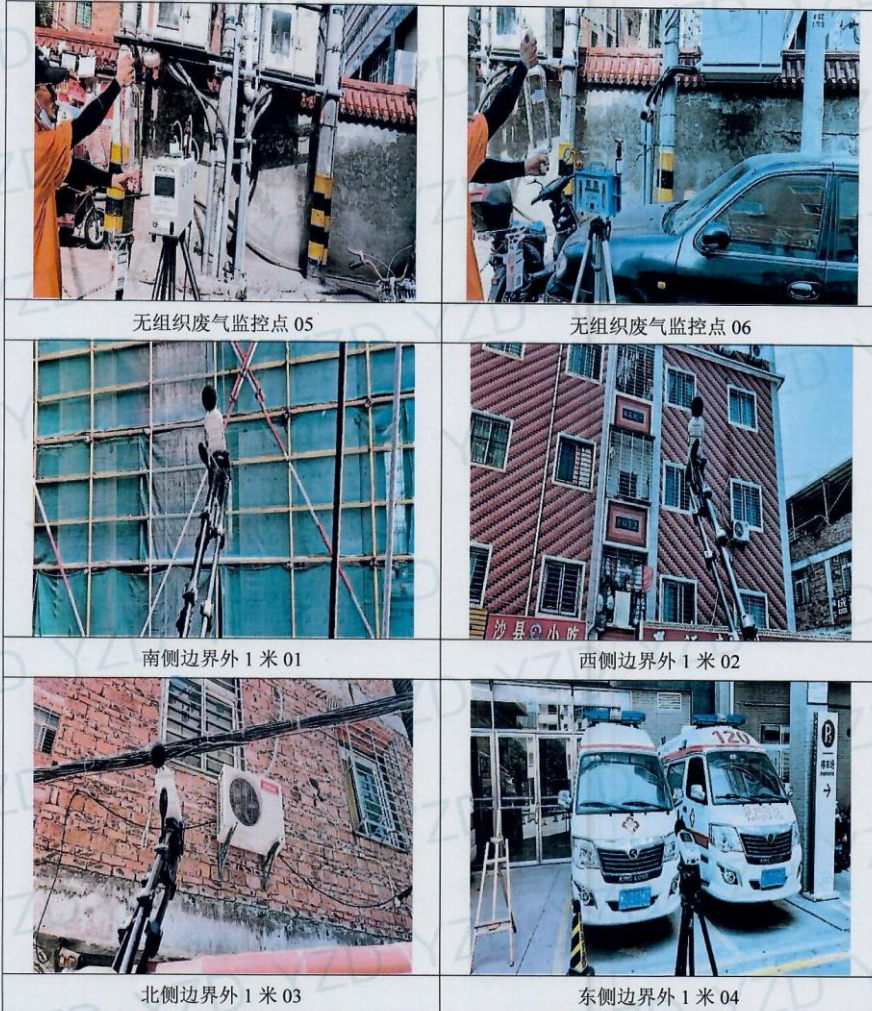
2.现场采样/检测照片

采样日期	2020.06.23~2020.06.24
分析日期	2020.06.23~2020.07.08、2020.07.20~2020.07.21
采样点位	详见采样/检测点位图
样品状态/特征	废气(有组织): 金属滤筒正常可测; 废气(无组织): 吸收液正常可测; 真空瓶正常可测; 气袋完好无漏气; 废水(污水处理设施进口 01): 微黄、轻微异味、轻微浑浊、微浮油; 废水(污水处理设施出口 02): 无色、轻微异味、清澈、无浮油。
